**Steinbruch Plettenberg
HOLCIM (SÜDDEUTSCHLAND) GMBH**

**Gutachten zu Fragen der
Böschungssicherheit der Absetz-
und Versickerungsbecken für die
Zwischenspeicherung von
Niederschlagswässern im zentralen
und östlichen Bereich des
Steinbruchs auf dem Plettenberg**

Dezember 2022

Technische Universität Berlin
Fachgebiet Ingenieurgeologie
Ernst-Reuter Platz 1
10587 Berlin

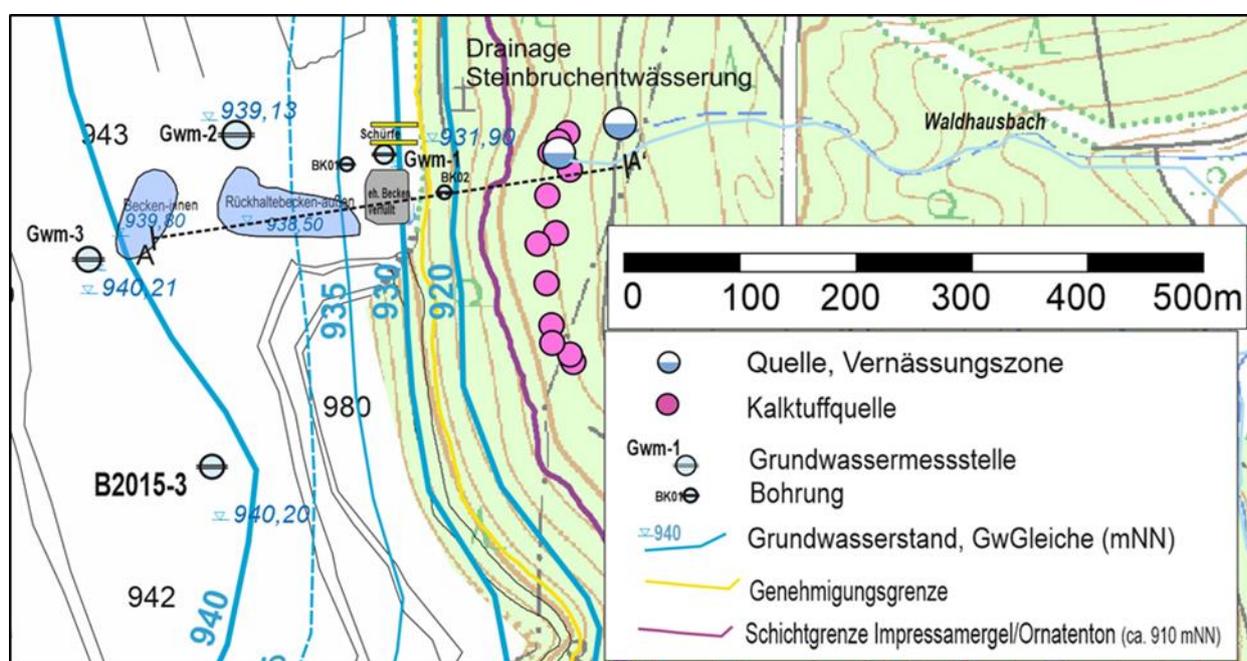
Abbildung 4.2: Übersichtskarte der Grundwassergleichen entlang des zu untersuchenden Profils am Osthang am Plettenberg mit Standorten nahegelegener Bohrungen und Vernässungszonen bzw. Quellen sowie der relevanten Schichtgrenze (Pommerening et al., 11/2022)

das Becken derzeit auf einem stabilen Untergrund liegt. Die Interpretation von Ablagerungen als Rutsch- bzw. Bergsturzmassen in Bohrung BK02 wird gestützt durch beobachtete Wasserverluste aus dem alten Versickerungsbecken. Im Profil wird dies als zusammenhängende Rutschmasse dargestellt, die bis an die Außenböschung (Ostböschung) des ehemaligen Versickerungsbeckens reicht (Abbildung 4.2). Der durch das Profil zu vermutende Ausbiss im Becken wird im Gutachten allerdings nicht beschrieben. Unabhängig davon ist das Bild gut nachvollziehbar und deckt sich mit der an anderen Stellen des Plettenbergs bekannten Situation.

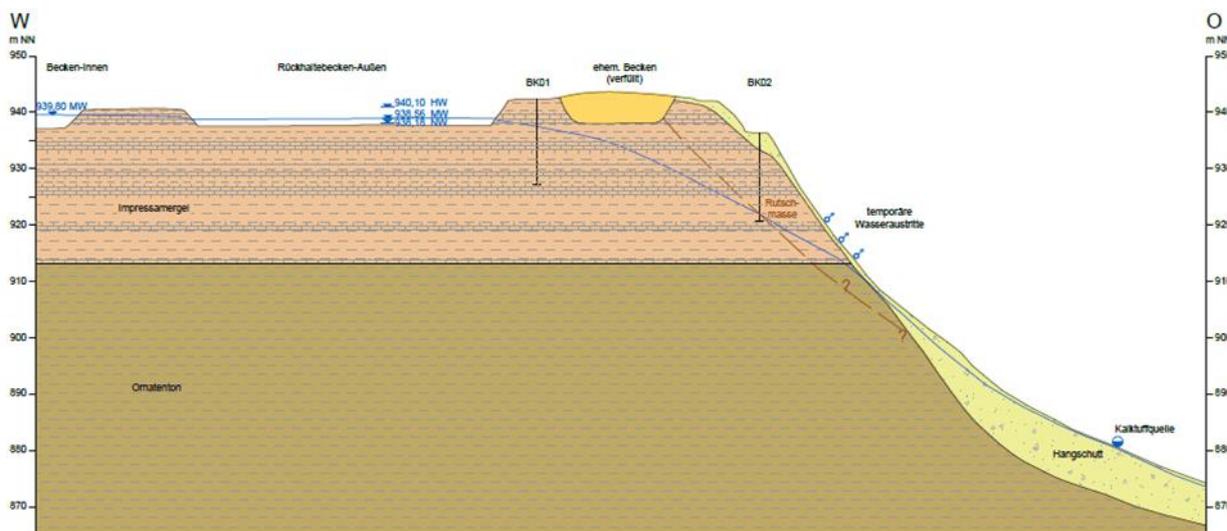
Abbildung 4.3: Hydrogeologisches West-Ost-Profil der Süderweiterung am Steinbruch Plettenberg, zweifach überhöht (Pommerening et al., 11/2022)

Dies deutet zumindest darauf hin, dass die im oben erwähnten Gutachten beschriebenen Rutschmassen in ihrer Ausdehnung begrenzt sind. Weiterhin wurden keine Hinweise gefunden, dass diese über den im Gutachten dargestellten Bereich hinausragen. Trotz des Befundes in den Schürfen wurde der als Rutschmasse in den Profilen von Bahrig (2013) und Pommerening et al (11/2022) ausgewiesene Bereich als stark gestörter und zerrütteter Gebirgsbereich mit einem Zerüttungsfaktor von 1 modelliert. Die Geometrie orientiert sich an der Darstellung der Rutschmasse in Abbildung 4.3, im Profil von Pommerening et al. (11/2022).

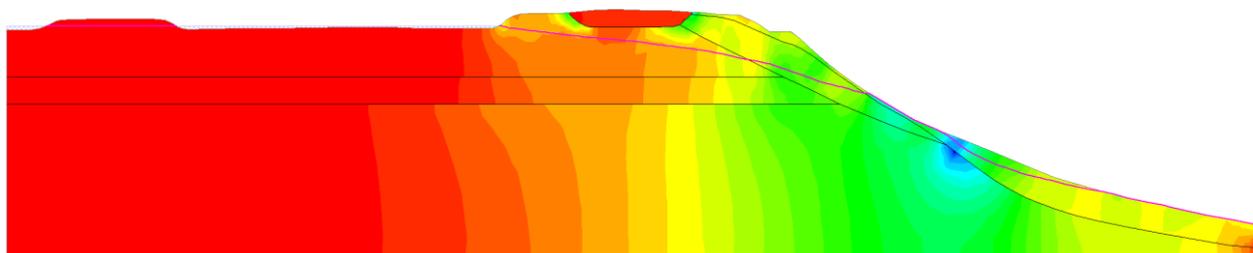
Abbildung 4.5: Berechnete Sickerlinie (pink) mit den unter Abbildung 4.5 angegebenen Parametern bei einem Mittelwasserstand im Rückhaltebecken von 938,56 m NN

Die berechnete Sickerlinie der FEM-Simulationen für den mittleren Wasserstand im Rückhaltebecken (938,56 m NN, Abbildung 4.5) zeigt eine gute Übereinstimmung mit der auf hydrogeologischen Messungen beruhenden Sickerlinie (Grundwasseroberfläche) aus Abbildung 4.3, weshalb die verwendeten hydraulischen Parameter als hinreichend für weitere Simulationen angenommen wurden.

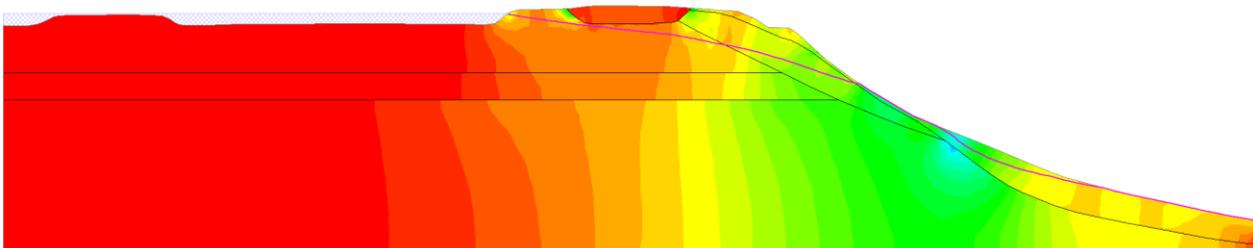
Abbildung 4.6: Berechnete Sickerlinie (pink) mit den unter Abbildung 4.5 angegebenen Parametern bei einem 100-jährigem Niederschlagsereignis mit einem Wasserstand im Rückhaltebecken von 940,85 m NN

Die Sickerlinie für das berechnete 100-jährige Niederschlagsereignis zeigt einen ähnlichen Verlauf (Abbildung 4.6). Es ist zu erkennen, dass auch hier das ehemalige verfüllte Rückhaltebecken unterströmt wird. Nach Rücksprache mit Köhler & Pommerening und deren fachlicher Prüfung ist der Verlauf der Sickerlinien aus den FEM-Berechnungen plausibel und kann somit für die Berechnungen der Standsicherheit der Beckeneinfassung verwendet werden. Hinsichtlich der Wasserstände ergeben sich als zu untersuchende Fälle somit die Standsicherheiten der Ostböschung bei Mittelwasser für die gegebene (s. Anhang A-5 bis A-7) und die berechnete Sickerlinie (s. Anhang A-8 bis A-10) sowie bei einem 100-jährigen Niederschlagsereignis (s. Anhang A-11 bis A-13). Zur Bewertung des Einflusses des Wasserdrucks aus den Becken insbesondere auf die Standsicherheit der Lockergesteinsauflagen und den Gebirgskörper wird zusätzlich die Standsicherheit
